# Quansheng UV-K5(8): подробное разкирпичивание, ревизии и безопасная прошивка

Подготовлено для Radio8.ru. Версия документа: 01.06.2026. Материал собран по странице рации Radio8, истории группы Radio8, поиску Яндекса и открытым источникам: K5TOOL, EEVblog, GitHub-проекты прошивок, Habr/обзоры и официальные страницы Quansheng.

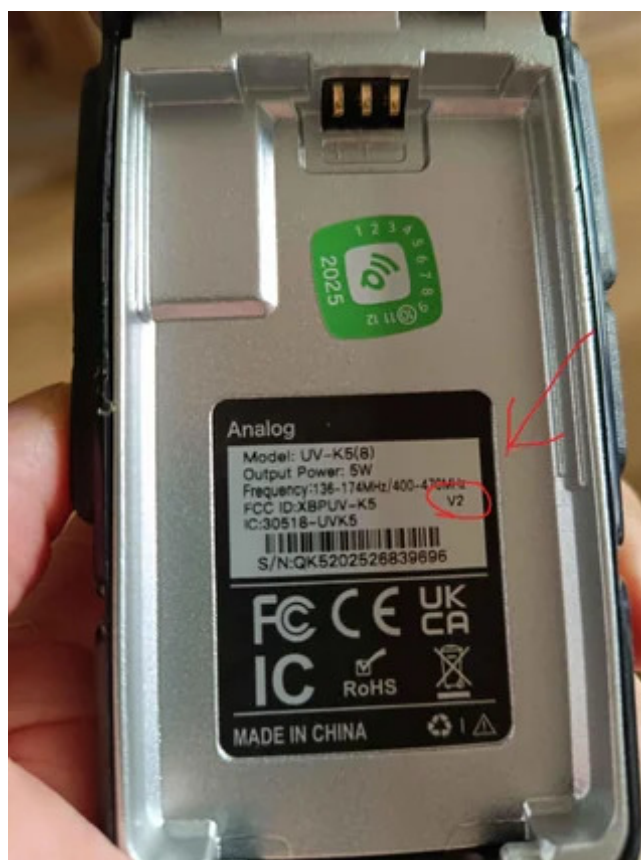
Пример маркировки V2 под аккумулятором. Источник: изображение из README K5TOOL/GitHub.

- Снимите аккумулятор и посмотрите наклейку. Если на ней есть V2 — это не классическая V1; не используйте старые прошивки для DP32G030.
- У V2 в группе Radio8 упоминались признаки: при запуске версия V1.1/V1.2, в меню 52 — V1.01.07 или V1.02.01, микроконтроллер PY32F030.
- У новых V3 встречается маркировка/упоминание V3 и процессор PY32F071; для них нужны V3-прошивки.
- Если наклейка пустая и в меню/инструментах видна линейка 2.01.xx, чаще всего это старая V1, но всё равно делайте бэкап.
